Eindrapport

# Onderzoek brandveiligheid Castellum

van de Rekenkamercommissie

Alphen aan den Rijn

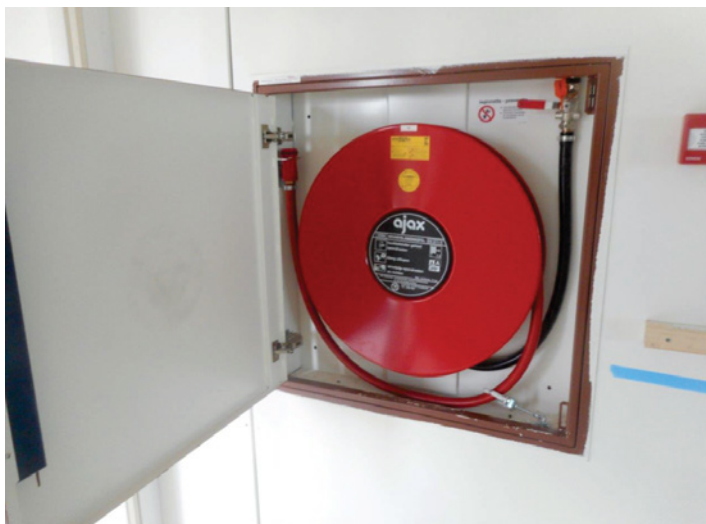
Een voorbeeld hiervan is de plaatsing van brandslanghaspelkasten in een brandwerende wand. Wanneer de haspelkast uit de muur wordt gehaald ontstaat er een grote opening en is de brandscheiding 'lek'. De brandslanghaspelkast is niet voorzien van een brandwerend omkleding en is daarmee niet brandwerend. Uit het onderzoek blijkt niet of dit komt door onoplettendheid tijdens de bouw (zoals bij meerdere doorvoeringen) of dat dit komt door de onduidelijkheid rondom brandscheidingen in het ontwerpproces (zie hoofdstuk 5). Hetzelfde geldt voor wandcontactdozen en ventilatieroosters in deze brandscheiding.

**Figuur 5:** Brandslanghaspelkast in 'brandwerende' scheidingswand
