## Aanbruggen Koningin Julianabrug Alphen aan den Rijn

*College presentatie schade onderzoek*

*23 november 2021*

# Aanbruggen Koningin Julianabrug presentatie

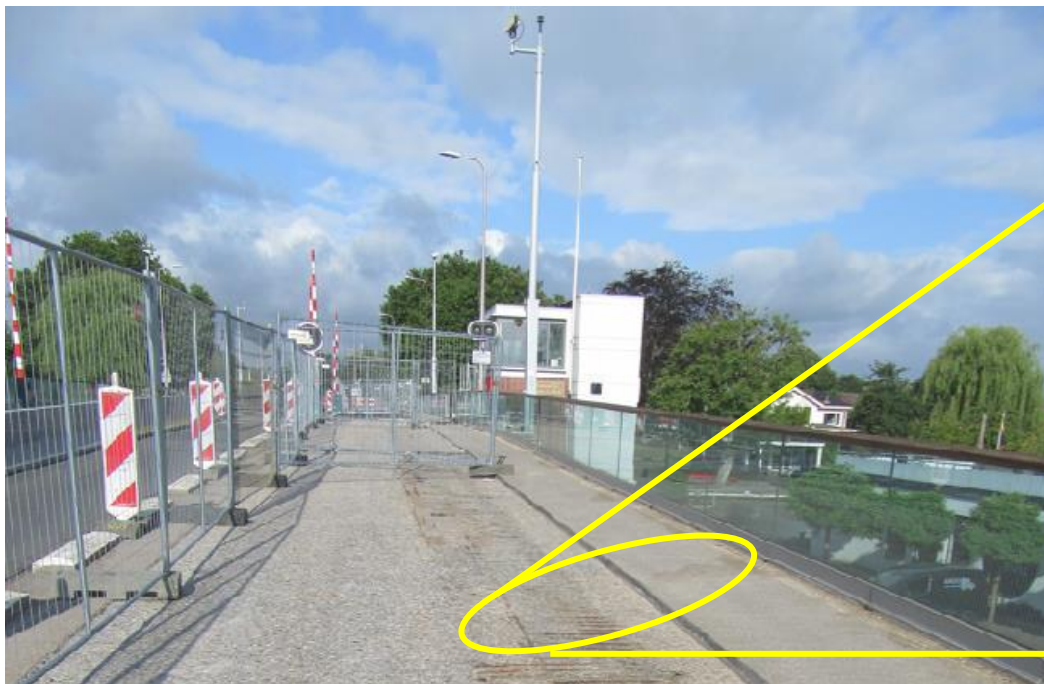
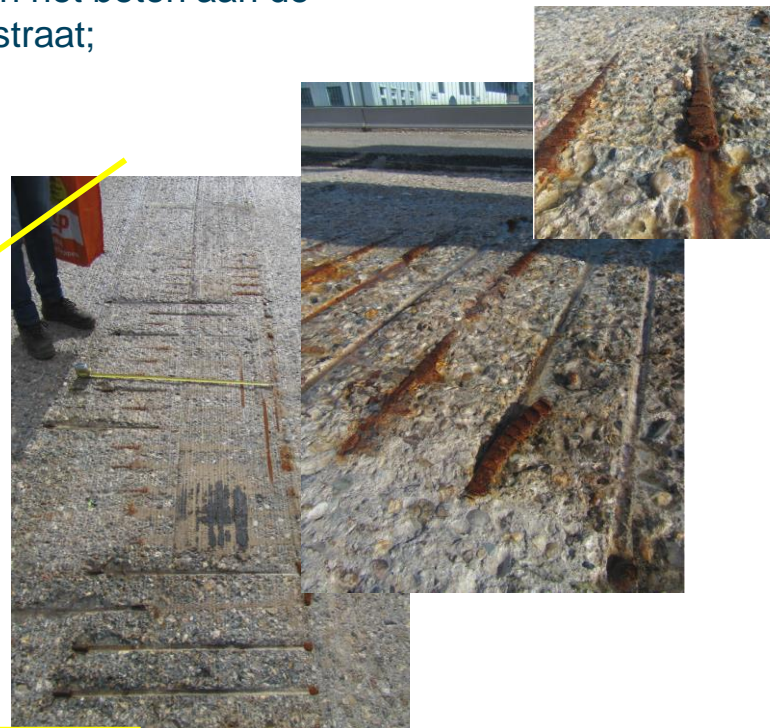
# Schades in juli 2021 (1): beschadigd dek Hoofstraat

Betondek beschadigd met kapotte en ontbrekende wapening in het beton aan de noordzijde in het dek van de oostelijke aanbrug over de Hoofstraat;

- Dek bovenzijde Hoofdstraat: Schade waarschijnlijk ontstaan tijdens onderhoud van de verharding. Het is onbekend bij welk onderhoud dat is opgetreden of hoe lang dat er al zit.
- Scheur Sportschool: ten gevolge van zettingen door zwaardere verkeersbelastingen dan in 1952

- Hoofdstraat schade oorzaak niet bekend
- Sportschool schade oorzaak door zettingen.

- Hoofdstraat: Randvelden uitkraging slopen en weer aan te brengen met extra bovenwapening en nieuwe onderwapening en extra dikte;
- Sportschool: Dek loshalen van de wand en opnieuw aanbrengen met extra bovenwapening en onderwapening en dikkere constructie.

- Hoofdstraat noord- en zuidzijde: Alleen de bovenzijde voorzien van extra bovenwapening;
  - Optie: Hoofdstraat zuidzijde geen versterkingsmaatregelen uitvoeren;
- Sportschool: Randveld langsvoeg aanbrengen ter plaatse van voetpad met nok aan de onderzijde.

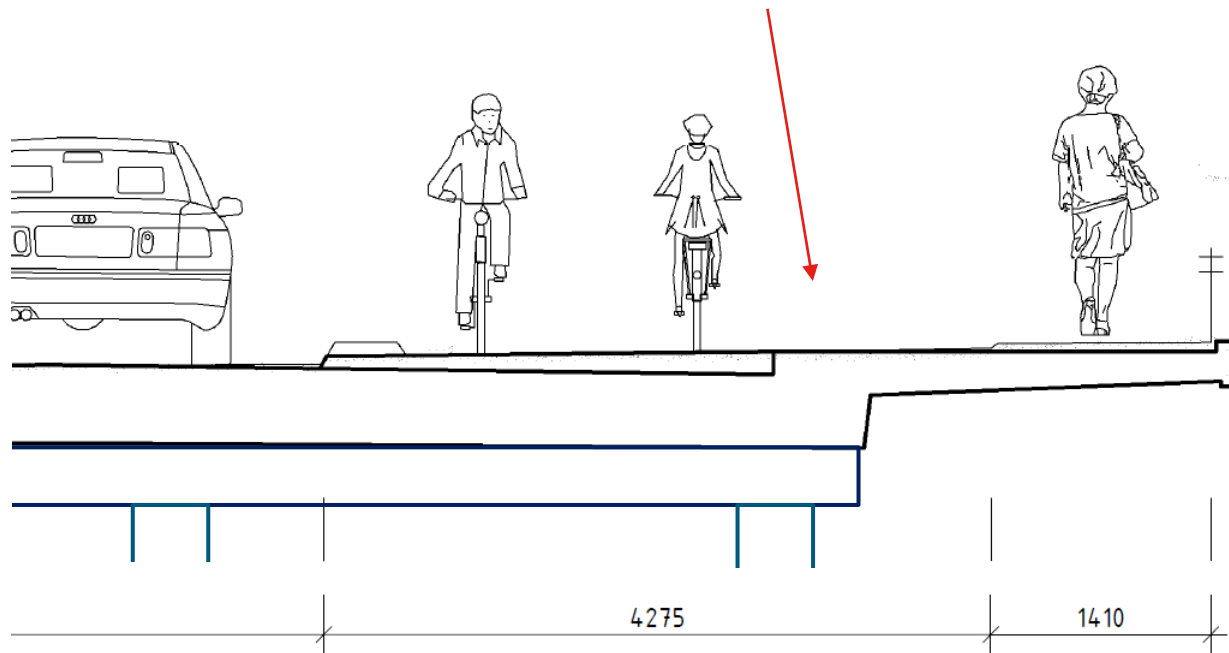
# Schade op het dek ter plaatse van de Hoofstraat

Schade in deel fietspad/voetpad

Doorsnede betondek boven de Hoofstraat

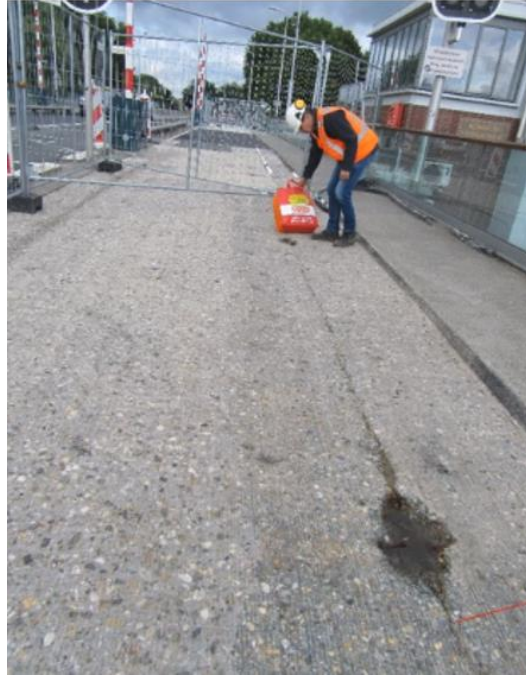
- Langs scheuren in het dek boven de sportschool aan de noordzijde met lekkage (foto) en met gebroken wapening en (plastisch) vervormde wapening
- Langs scheuren in het dek boven de sportschool aan de zuidzijde zonder lekkage (onzichtbaar en geen foto)

Langs scheur in het betondek boven de sportschool

**Optie 1 Beperkt:** Langsvoeg in voetpad met ondersteunende nok onderzijde:

**Optie 2 Robuust:** geheel nieuw aanstorten rand en dek los maken van de wand met extra wandsteun:

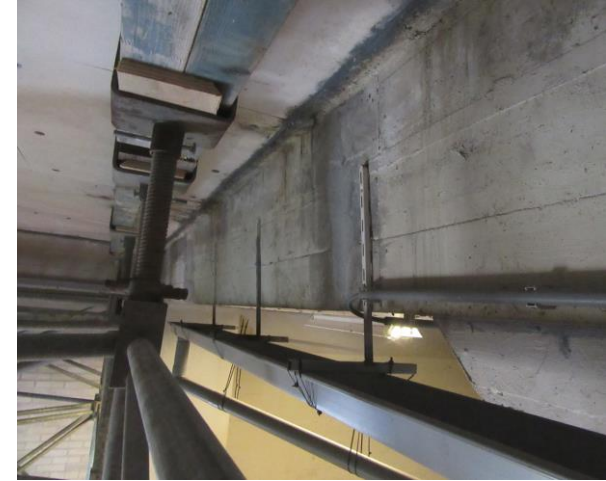
Lekkage binnen de sportschool boven de goot

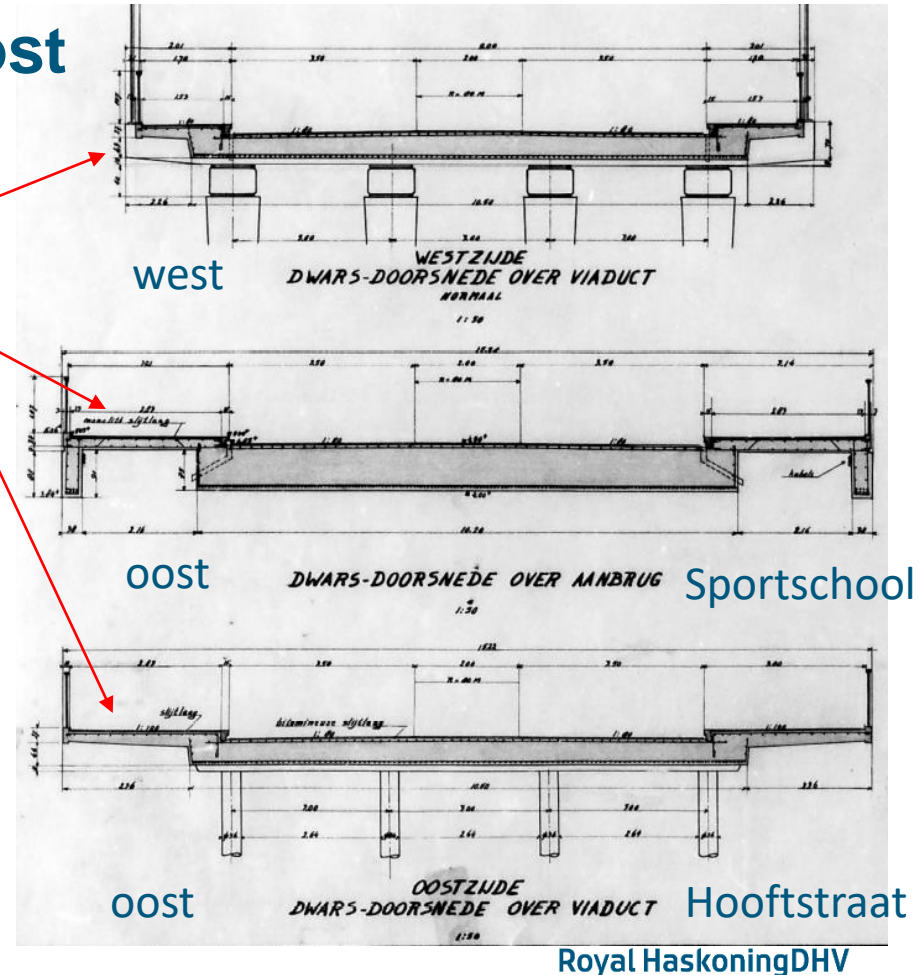
Korte uitkraging westzijde

(ongeveer 0,75 meter uitkraging aan de westzijde in plaats van ongeveer 2,40 meter aan de oostzijde)

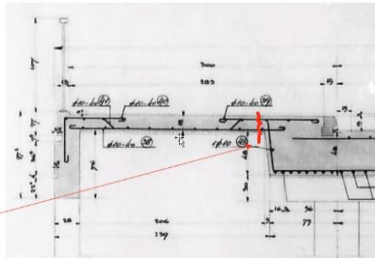
## Lokatie langsscheur in dwarsdoorsnede

2. Lekkage door scheur boven de sportschool in het dunne deel van het betondek zowel aan de noord- als aan de zuidzijde.
