## **Inspectierapport 2016**

Objectnummer: ZH 4890

Object: V.m Raadhuis

Pc en plaats: 2771 EK BOSKOOP

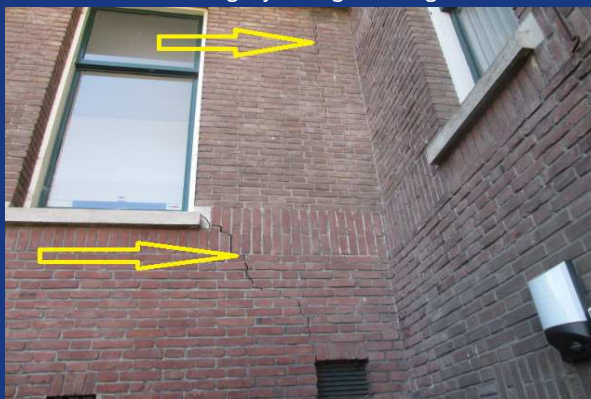
- bouwdeel B, achtergevel, in aansluiting met bouwdeel A

Voor de achtergevel van Bouwdeel B vertoont scheurvorming, vermoedelijk als gevolg van een ongelijkmatige zetting. De scheurvorming is echter niet verontrustend. Zettingen als deze ontstaan als één deel van een gebouw meer zakt dan de andere delen.

Het metselwerk vertoont enkele vrij forse scheuren, vermoedelijk veroorzaakt door ongelijkmatige zetting. Zie rubriek 1.1.0.

Het is raadzaam de scheuren komende periode te monitoren, bijvoorbeeld door het dichtvoegen van de scheuren of het door een deskundige laten aanbrengen van de nodige scheurmeters.

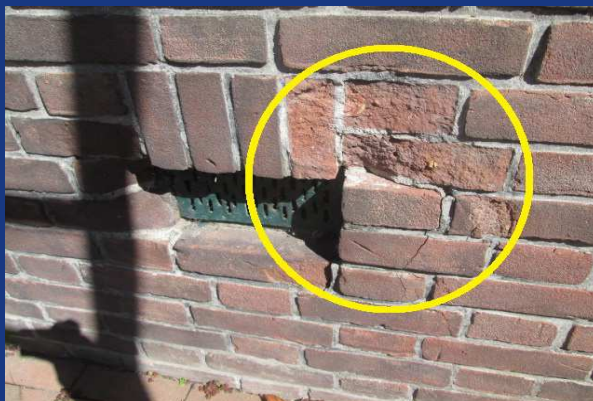
**PRIORITEIT** - metselwerk ter plaatse van de sterk roestende ventilatieroosters in het trasraam

Bij meerdere ventilatieroosters is het metselwerk kapotgedrukt door de roestvorming. Zie ook rubriek 1.8.3.

Ventilatieroosters vervangen door gelijkwaardige exemplaren. Herstel/inboeten van het metselwerk dient in een passende steen te geschieden, waarbij gelet moet worden op kleur, hardheid, afmeting en het bestaande metselverband. Nieuw voegwerk dient in samenstelling, kleur en uitvoering overeen te komen met de bestaande, historisch juiste voeg.

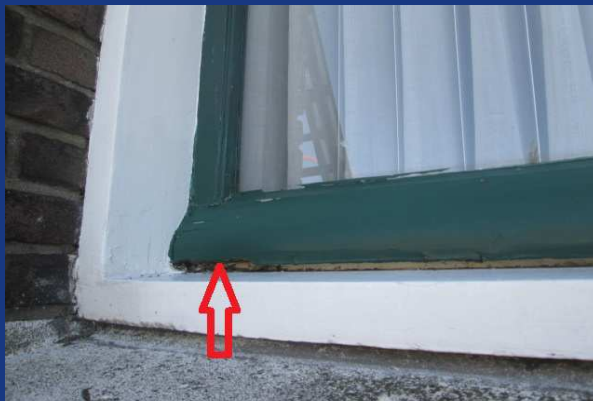
**PRIORITEIT** - kozijnen/ramen, algemeen

Er dient opgemerkt te worden dat er veelvuldig gebruik gemaakt is van vulmiddel t.b.v. houtrotherstel. Vaak scheuren deze vullingen weer los en gaat de houtrot verder. Bij meerdere vensters zijn de onderkanten van de onderdorpels van de kozijnen en weldorpels van de ramen verweerd/ingerot.

*Bij meerdere vensters zijn de onderkanten van de onderdorpels van de kozijnen en weldorpels van de ramen verweerd/ingerot.*

Er dient voor de komende schilderbeurt eerst het nodige aan partieelherstel te worden uitgevoerd aan de vensters door een vakbekwame restauratietimmerman. Zie ook hieronder.

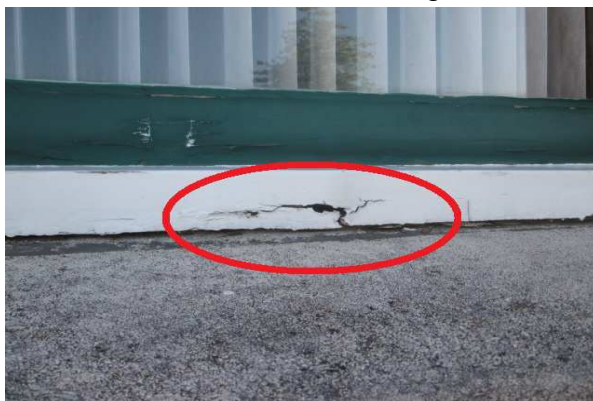
De onderdorpels van het kozijnen zijn door houtrot aangetast evenals de onderzijde van enkele van de kozijnstijlen. Ook is van het linker venster het raam rechtsonder ingerot.

Het is aan te bevelen voor de volgende schilderbeurt de onderdorpels te vernieuwen en de aangetaste stijlen aan te lassen.

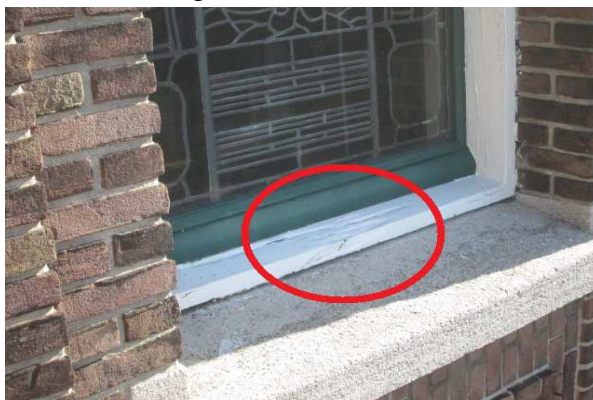
- bouwdeel A, voorgevel, eerste verdieping, op eenna rechter venster

De onderdorpel van het kozijn is door houtrot aangetast evenals de onderzijde van de kozijnstijl. Van het bovenlicht zijn de glaslatten door houtrot aangetast.

Van het kozijn dient de onderdorpel vernieuwd en de stijlen aangelast te worden. Ook dienen van het bovenlicht de aangetaste delen vervangen te worden.

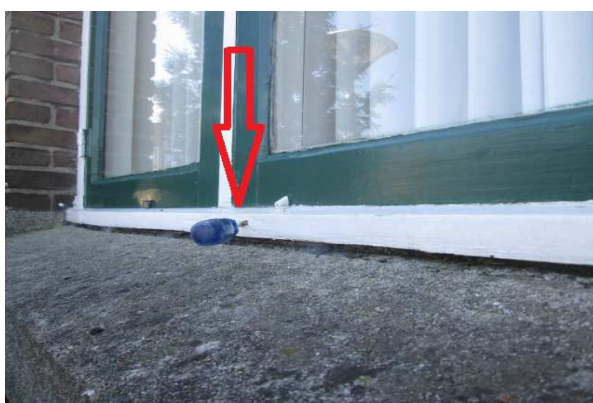
- bouwdeel A, achtergevel, linker venster op de begane grond

De onderdorpel van het kozijn is door houtrot aangetast.

Aangetaste delen vervangen/aanscherpen.

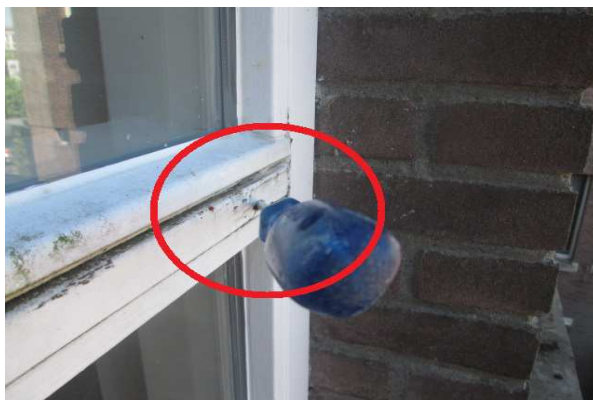
- bouwdeel B, achtergevel, beide linker vensters op de eerste verdieping

De rechterkanten van de tussendorpels en aansluitende delen van de kozijnstijlen zijn door houtrot aangetast.

Aangetaste delen vervangen/aanscherven.

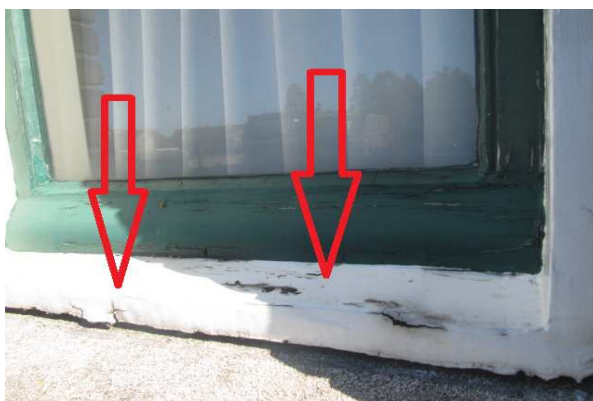
- bouwdeel C, voorgevel, 3 vensters op de eerste verdieping

De onderdorpels van het kozijnen zijn door houtrot aangetast evenals de onderzijde van de kozijnstijlen.

Het is aan te bevelen voor de volgende schilderbeurt de onderdorpels te vernieuwen en de stijlen aan te lassen. N.B. Het rechter venster in zo'n mate aangetast dat het mogelijk geheel vervangen zal moeten worden.

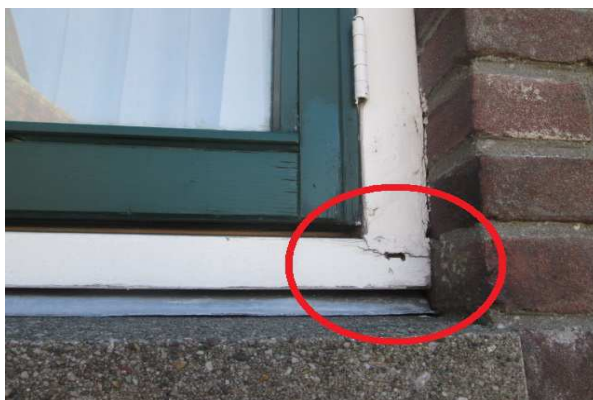
- bouwdeel C, linker zijgevel, venster op de eerste verdieping

De rechter onderhoek van het kozijn is door houtrot aangetast.

Aangetaste delen vervangen/aanscherven en schilderen.

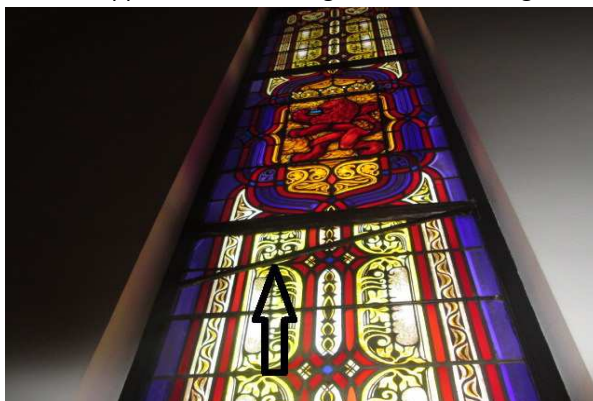
- stalen vensters in het trappenhuis (3 stuks)

Plaatselijk door roestvorming aangetast. Aan de binnenzijde komen stalen strippen waarmee het glas-in-lood is vastgezet los.

Bij een toekomstige restauratie van het glas-in-lood dient er goede aandacht besteed te worden aan het duurzaam conserveren van de stalen vensters.

Nadat het glas-in-lood is verwijderd is het raadzaam om de ramen te demonteren het staal te stralen, vervolgens te schooperen (verzinken) af te lakken met twee lagen polyurethaanlak en terug te plaatsen.

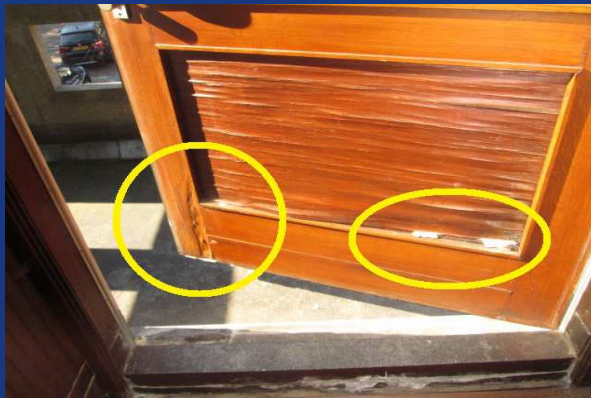
**PRIORITEIT** - deur met glas-in-lood**S**

De onderste deel van de deur is in ernstige mate door houtrot en zwam aangetast.

De deur dient vervangen te worden in de zelfde uitvoering en detaillering.

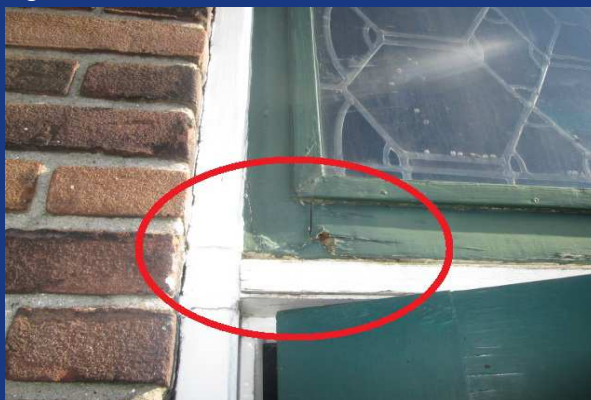
**PRIORITEIT** - kozijn met bovenlichten**M**

Het bovenlicht en kozijn vertoont vulmiddelherstel en ingerot/verweerd hout.

Een en ander moet voor het schilderen hersteld / aangescherfd / vervangen worden.

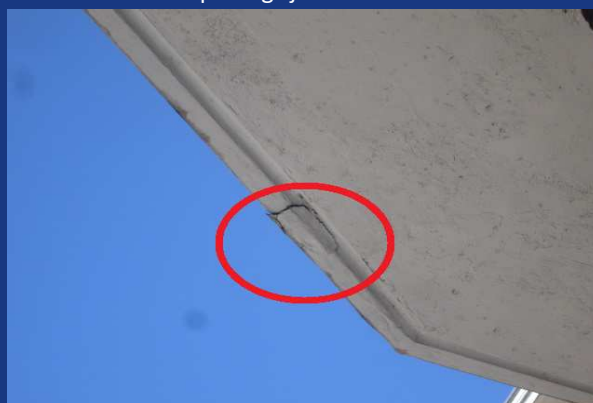
Het beton vertoont reparaties en is op enkele plaatsen gescheurd door roestend wapeningsijzer.

Herstel dient te worden uitgevoerd door een specialistisch bedrijf.

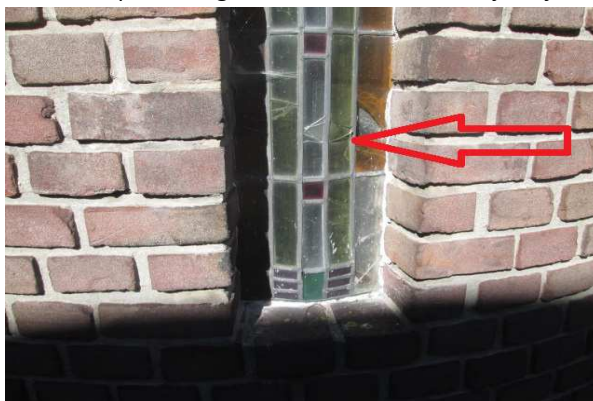
De kit is verdroogd de panelen zijn slap en het loodnet is op meerdere plaatsen gescheurd. Meerdere ruitjes zijn kapot

Het glas-in-loodpaneel restaureren/herstellen.

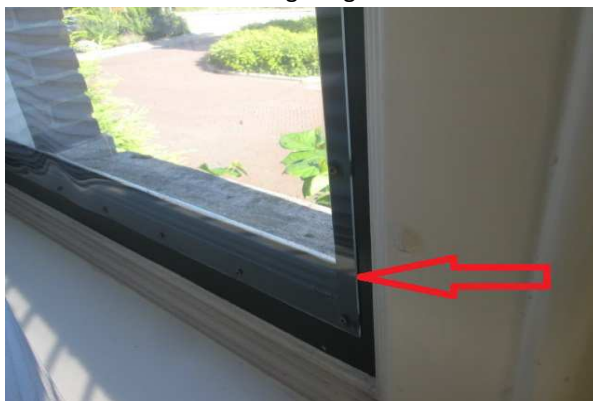
Het voor- en achterzetglas bij verschillende ramen is ondeskundig aangebracht. Er is geen rekening gehouden met ventilatie tussen het glas waardoor er condensvorming kan ontstaan met schade aan het hout- en schilderwerk tot gevolg.

Als de condensvorming regelmatig voorkomt, zou met de glazenier gezocht kunnen worden naar een oplossing om dit zoveel mogelijk te voorkomen.

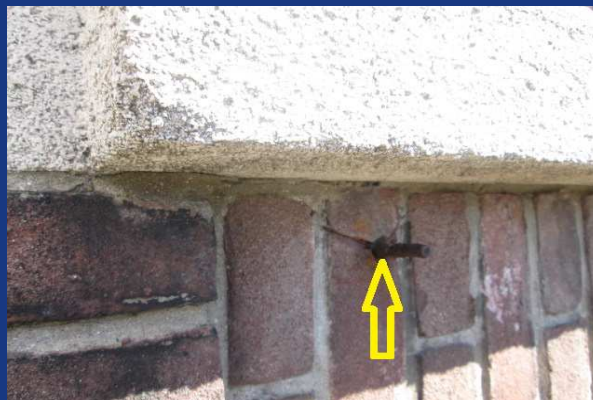
**PRIORITEIT** - oude ijzerrestanten in de gevels**S**

In de gevels bevinden zich oude roestende ijzerrestanten (oude keilbouten / spijkers etc.), hierdoor zal op termijn schade aan het metselwerk ontstaan. Aan de voorgevel van bouwdeel A is de eerste schade aan de baksteen al zichtbaar.

*Voorgevel, oude roestende keilbout veroorzaakt schade aan het metselwerk.*

Om verdere schade aan het metselwerk te voorkomen, adviseert de Monumentenwacht om de ijzerrestanten te verwijderen.

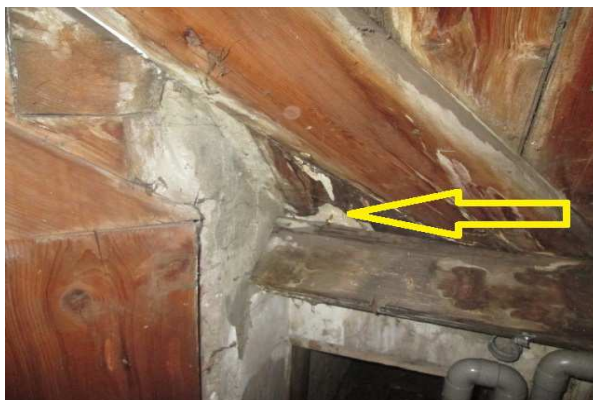
Hier is aan de binnenzijde van de kap een lekkage door ons geconstateerd. De eerste schimmel- en zwamaantasting aan het dakbeschot en kapconstructie is al ontstaan. Omdat de deze plek aan de buitenzijde voor ons niet bereikbaar is (zie rubriek 4.2), hebben wij de oorzaak niet vast kunnen stellen.

De lekkage dient op korte termijn verholpen te worden. Daarna kan het aangetaste hout verwijderen en aanhelen.

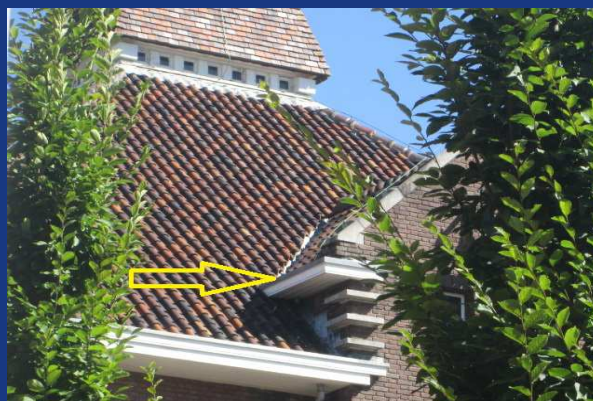
Hier is aan de binnenzijde van de kap een lekkage door ons geconstateerd. De eerste schimmel- en zwamaantasting aan het dakbeschoot en kapconstructie is al ontstaan. Omdat deze plek aan de buitenzijde voor ons niet bereikbaar is (zie rubriek 4.2), hebben wij de oorzaak niet vast kunnen stellen.

Locatie van de lekkage.

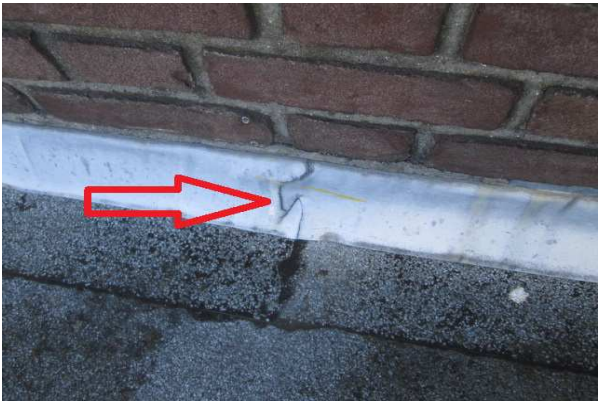
| | - dak nr. 14, muurlood van de luifel | M | Het lood is in te grote lengtes aangebracht, waardoor plooi- en scheurvorming is ontstaan. Ook is de specievoeg boven het lood plaatselijk gescheurde en losgekomen. |

| | - dak nr. 12 en 14, muurlood | R | <b>HERSTELADVIES</b><br>Het is verstandig om bij het aanbrengen van nieuwe bitumen bedekking ook het lood te vervangen door lood van voldoende dikte, bijv. 20 kg/m <sup>2</sup> , in lengtes van één meter en het vervolgens opnieuw inslijpen en met specie afvoegen.<br>De specievoeg is plaatselijk losgekomen en uitgevallen. |

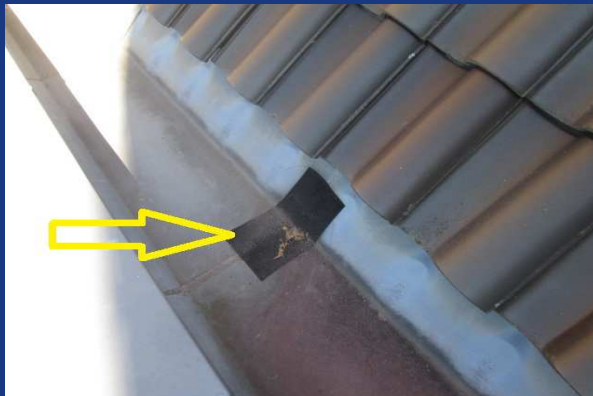
Het zink is door corrosie aangetast en één soldeernaad is gedeeltelijk gescheurd. Deze is voorzien van een noodafdichting.

De gescheurde soldeernaad dient definitief hersteld te worden door een strookje zink over de gescheurde soldeernaad te solderen

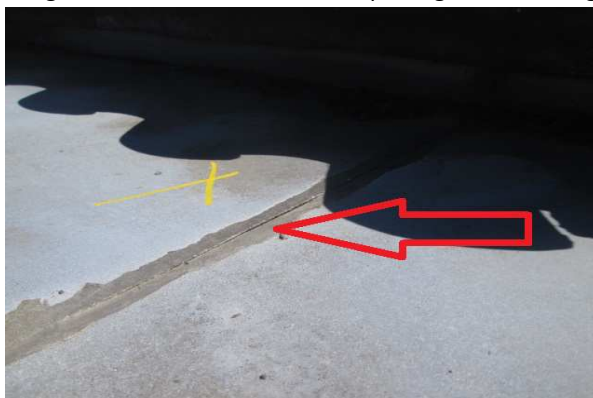
Er is in de goot één soldeernaad gescheurd waardoor lekkage is ontstaan en de ondergelegen houten gootconstructie door houtrot is aangetast. Voor locatie zie de dakplattegrond tekening.

Bij vervangen van het zink dient er gerekend te worden op herstel van de houten gootconstructie.

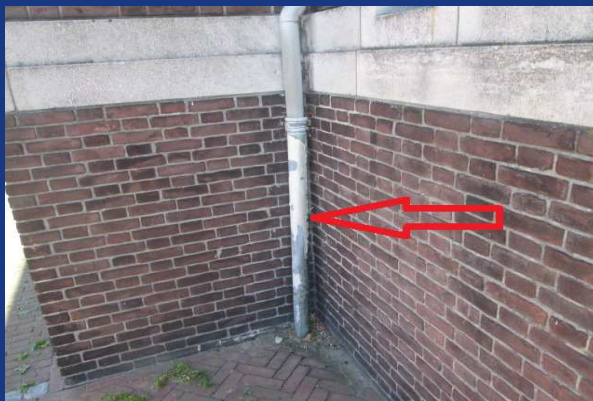
**PRIORITEIT** - zinken ondereinde van de h.w.a.**S**

Sterk aangetast door corrosie en vertoont daardoor gaatjes en lekkage.

De zinken h.w.a. vervangen door een dikwandig stalen ondereind.

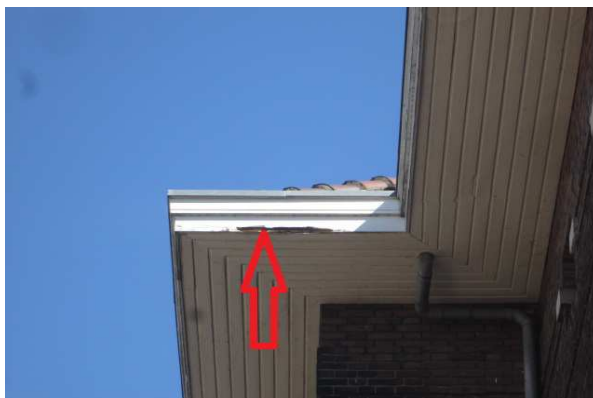
Deze is door houtrot aangetast.

Vervangen van het boeideel voor de komende schilderbeurt.

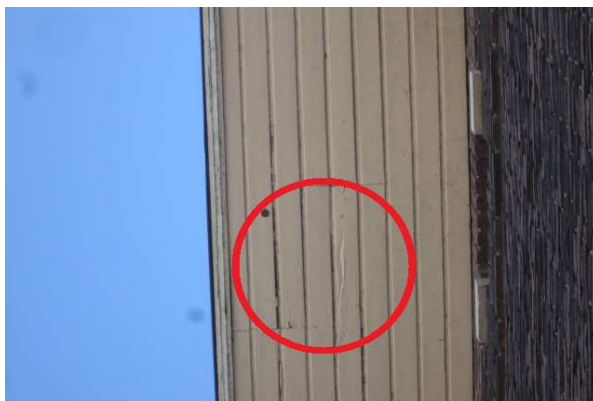
Plaatselijk zijn de schrootjes van het plafond door houtrot aangetast.

Vervangen van de aangetaste schrootjes voor de komende schilderbeurt.

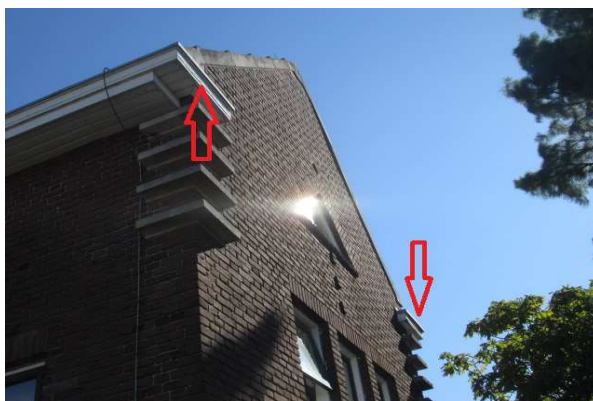
Op enkele plaatsen zijn houtrotaantastingen zichtbaar. Zie hieronder. De kopschotten zijn door houtrot aangetast.

Voor de komende schilderbeurt dienen de kopschotten vervangen te worden.

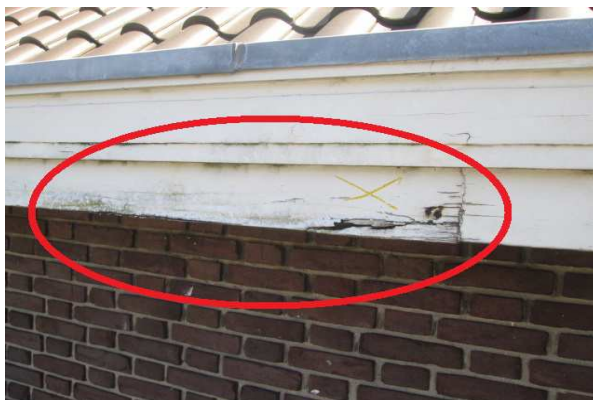
- dak nr. 19, gootconstructie ter plaatse van de gescheurde soldeernaad. Zie rubriek 2.4.1.2.

De gootconstructie is door de lekkage aan de soldeernaad plaatselijk door houtrot aangetast.

Het door houtrot en zwam aangetaste hout vervangen/herstellen.

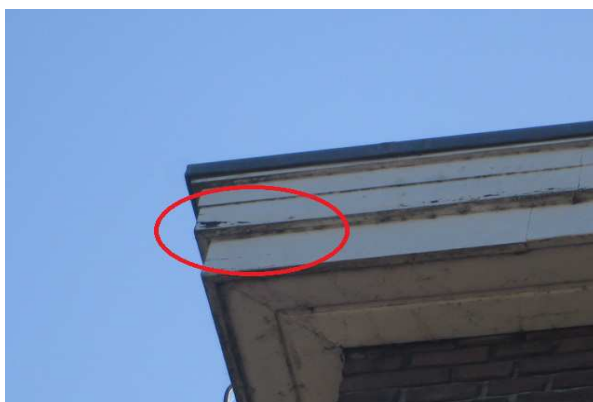
Op de linkerhoek is het boeideel ingerot.

Aangetaste delen vervangen/aanscherpen.

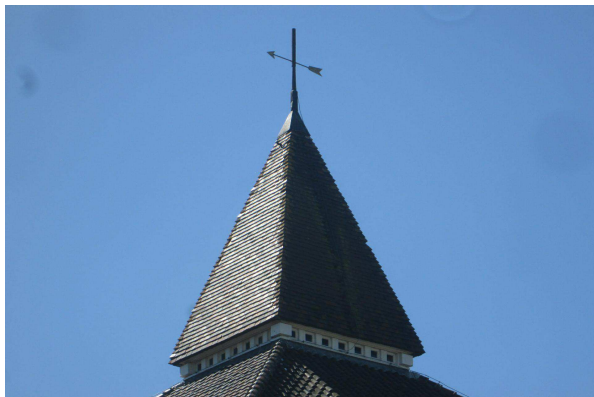
Op afstand beoordeeld. Zie rubriek 4.2.

Bij gelegenheid de spits nader met een hoogwerker inspecteren.

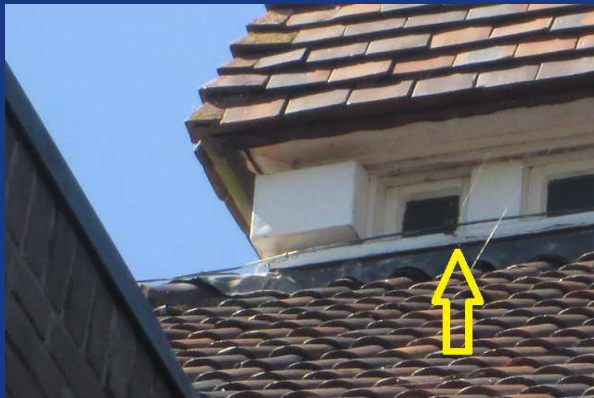
Indicatief. Het dak is niet bereikbaar, Vermoedelijk is de vernageling van de panlatten in meer en minder mate door roestvorming aangetast.

Gezien de slechte staat van het schilderwerk zijn er vermoedelijk houtrotaantastingen aanwezig.

Voor het schilderen dienen eventuele aangetaste delen door een vakbekwame timmerman vervangen te worden.

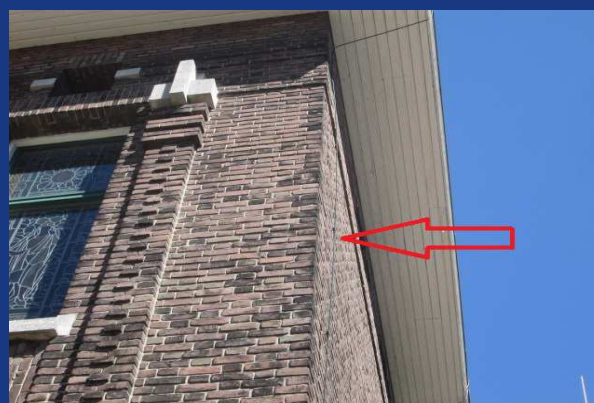
De bevestiging van de afgaande leidingen is losgeraakt.

De losse bevestigingspunten laten vervangen.
