## ***Feitenrelaas***

# **Voorgeschiedenis van de in 2019 geconstateerde tekortkomingen aan de hefbrug Boskoop**

Eenheid Audit en Advies

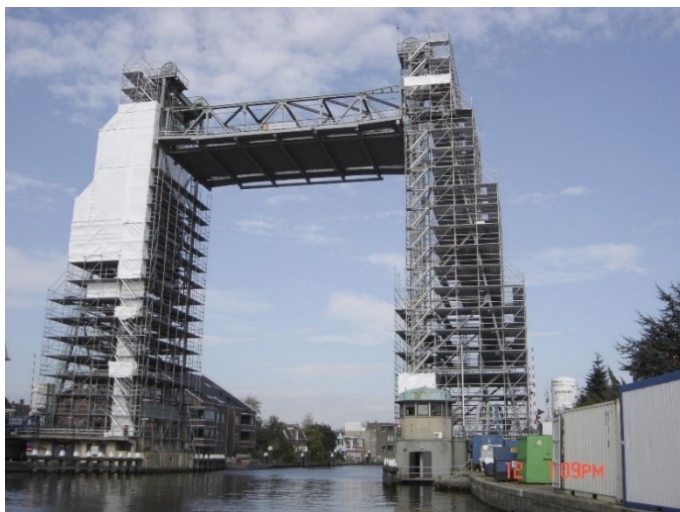
*De hefbrug Boskoop tijdens het GO in 2004*
