Zaaknummer  
142431

Datum  
15 juni 2017

Onderwerp  
Artikel 40 vragen speeltuin Lauwers Alphen aan  
den Rijn

Bijlagen : overzicht per speeltoestel

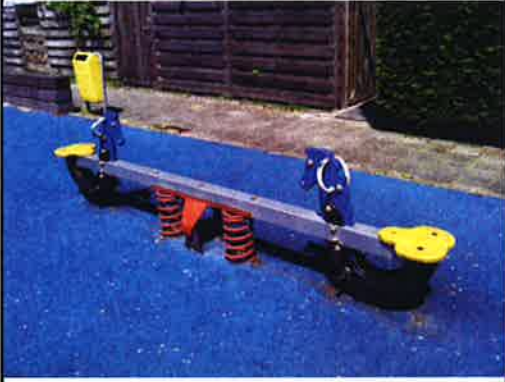
| Nummer | AI062 | Nummer | AI062.01 |

| Naam | Lauwers | Naam | Paardenwip |
| Straat en nr. | Lauwers 268 | Omschrijving | WIP |
| | | Bouwjaar | 1995 |
| | | Levensduur | 16 |
| | | Vervangjaar | 2011 |
| | | Valhoogte-Opgegeven | 590 |
| | | Valhoogte-gemeten | 650 |
| Soort | Rubbergietvloer | | |

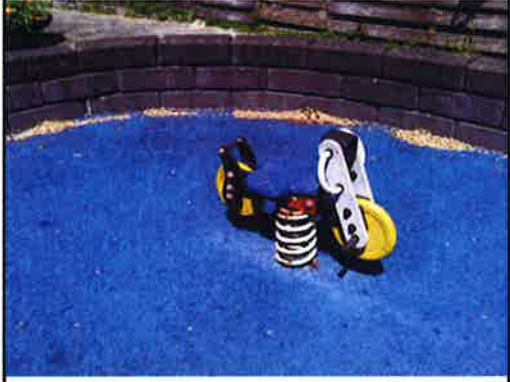
| Nummer | AI062 | Nummer | AI062.02 |

| Naam | Lauwers | Naam | Basic 613 |
| Straat en nr. | Lauwers 268 | Omschrijving | VEERWIP |
| | | Bouwjaar | 2002 |
| | | Levensduur | 16 |
| | | Vervangjaar | 2018 |
| | | Valhoogte-Opgegeven | 1000 |
| | | Valhoogte-gemeten | 500 |
| Soort | Rubbergienvloer | | |

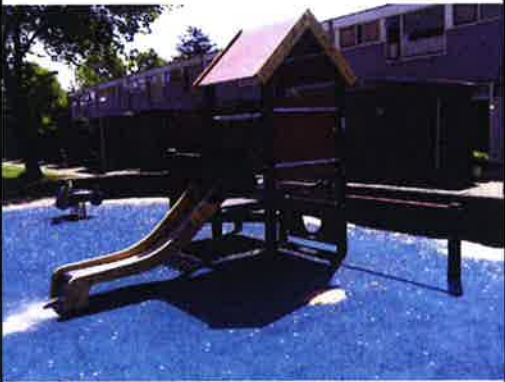
| Nummer | AI062 | Nummer | AI062.03 |

| Naam | Lauwers | Naam | Aster met duikelrek |
| Straat en nr. | Lauwers 268 | Omschrijving | Aster met dakje en duikelrek |
| | | Bouwjaar | 2007 |
| | | Levensduur | 16 |
| | | Vervangjaar | 2023 |
| | | Valhoogte-gemeten | 850 |
| Soort | Rubbergietvloer | | |

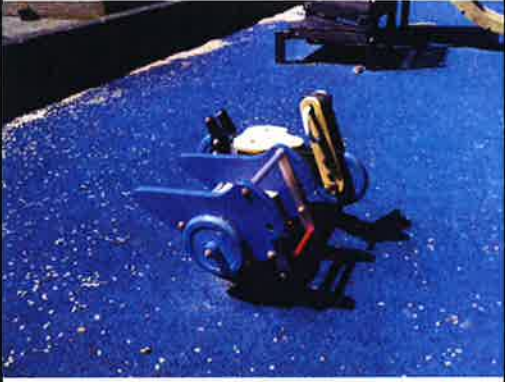
| Nummer | AI062 | Nummer | AI062.04 |

| Naam | Lauwers | Naam | Motor met Zijspan |
| Straat en nr. | Lauwers 268 | Omschrijving | VEERWIP |
| | | Bouwjaar | 2004 |
| | | Levensduur | 16 |
| | | Vervangjaar | 2020 |
| | | Valhoogte-Opgegeven | 500 |
| | | Valhoogte-gemeten | 550 |
| Soort | Rubbergietvloer | | |
