# Hoe toegankelijk is OR Alphen aan de Rijn (Platina)?

Op 4-10-2023 was onze Adviseur Toegankelijkheid bij u op locatie voor een toegankelijkheidstoets. We willen u hierbij nogmaals van harte bedanken voor de gastvrijheid tijdens deze toets. We hebben de gegevens met zorg verwerkt en delen de tips graag in dit verbetervoorstel.

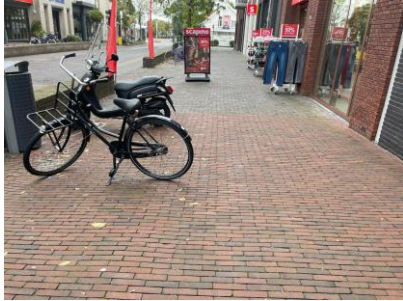
## De van Boetzelaerstraat - Route langer dan 20m

1. Er bevinden zich obstakels (die niet nagelvast zijn) op de route.

Hierdoor is de route in de van Boetzelaerstraat lastig of niet te overbruggen voor bezoekers met een scootmobiel, rolstoel of rollator, bezoekers die slecht ter been zijn en bezoekers met een visuele beperking.

Verwijder of verplaats het obstakel/de obstakels.

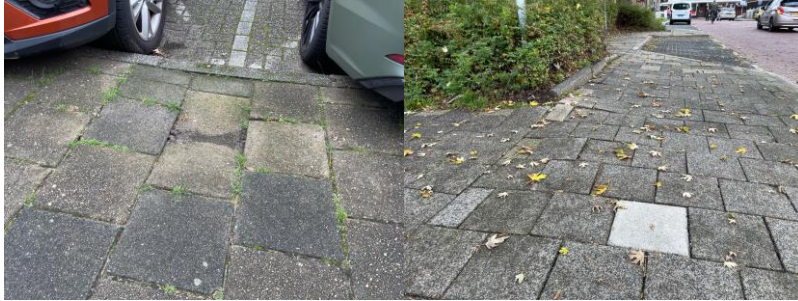
## De Hoflaan

### 2. De route is niet overal even egaal.

Hierdoor kunnen bezoekers met een scootmobiel, rolstoel of rollator en bezoekers die slecht ter been zijn de route lastig overbruggen.

Realiseer een egaal pad.

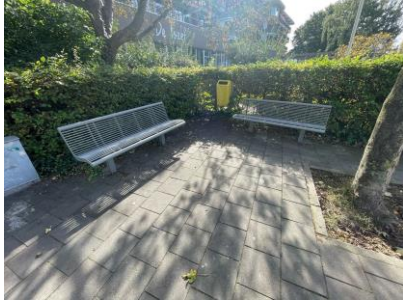
## Het zitbankje in de Hoflaan - Zitbankje

### 3. Het zitbankje heeft geen armleuningen.

Hierdoor hebben bezoekers die slecht ter been zijn onvoldoende steun bij het gaan zitten en opstaan.

Zorg ervoor dat de zitbank rug- en armleuningen heeft.

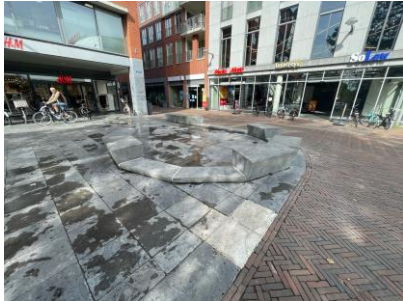
## Het zitbankje in het Rijnplein - Zitbankjes elke 200m

### 4. Er zijn onvoldoende of geen zitbankjes met rug- en armleuningen.

Hierdoor hebben bezoekers die slecht ter been zijn onvoldoende steun bij het zitten en opstaan.

Zorg ervoor dat minimaal 5% van de zitbankjes voor bezoekers (bij minder dan 20: minimaal 1) zitbankjes zijn met rug- en armleuningen.

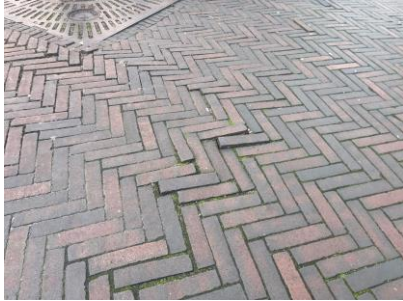
## De Pieterdoelmanstraat

### 5. De route is niet overal even egaal.

Hierdoor kunnen bezoekers met een scootmobiel, rolstoel of rollator en bezoekers die slecht ter been zijn de route lastig overbruggen.

Realiseer een egaal pad.

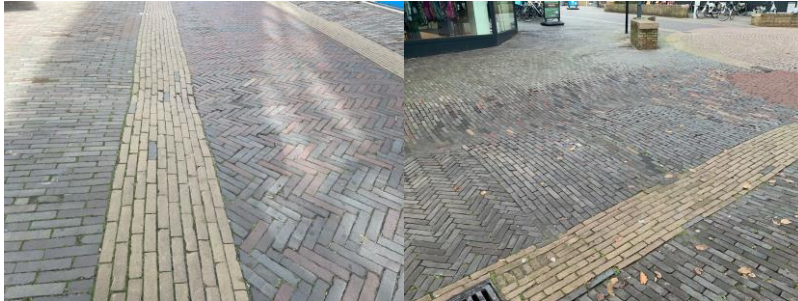
## De Raadhuisstraat

### 6. De route is niet overal even egaal.

Hierdoor kunnen bezoekers met een scootmobiel, rolstoel of rollator en bezoekers die slecht ter been zijn de route lastig overbruggen.

Realiseer een egaal pad.

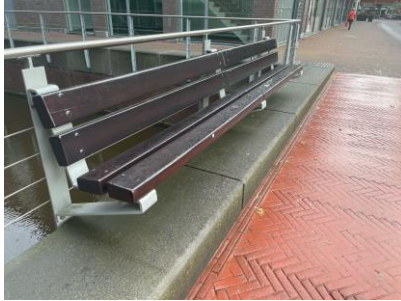
## Het zitbankje in de Castellumstraat - Zitbankje

### 7. Het zitbankje heeft geen armleuningen.

Hierdoor hebben bezoekers die slecht ter been zijn onvoldoende steun bij het gaan zitten en opstaan.

Zorg ervoor dat de zitbank rug- en armleuningen heeft.

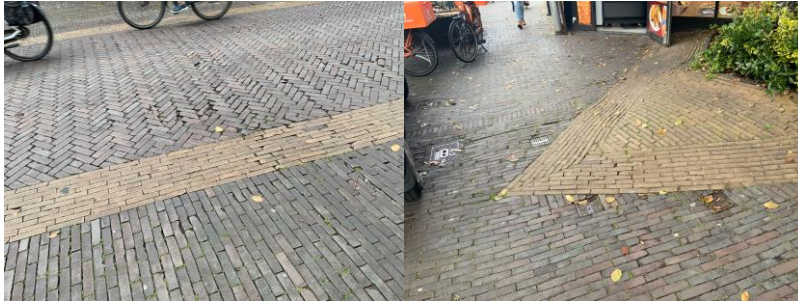
## De van Boetzelaerstraat

### 8. De route is niet overal even egaal.

Hierdoor kunnen bezoekers met een scootmobiel, rolstoel of rollator en bezoekers die slecht ter been zijn de route lastig overbruggen.

Realiseer een egaal pad.

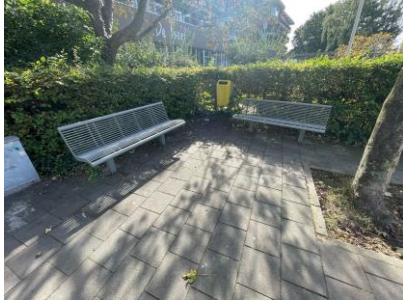
## Het zitbankje in de Hoflaan - Zitbankje

### 9. Het zitbankje heeft geen armleuningen.

Hierdoor hebben bezoekers die slecht ter been zijn onvoldoende steun bij het gaan zitten en opstaan.

Zorg ervoor dat de zitbank rug- en armleuningen heeft. De zitbank dient een zithoogte te hebben tussen 45 en 50cm.

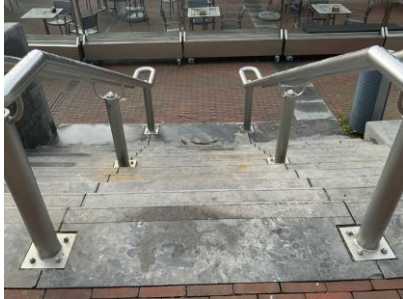
## Het Rijnplein - Trap

**10. Er ontbreekt hoog contrasterende markering op de traptreden.**

Hierdoor is er valgevaar voor met name slechtziende bezoekers.

Breng een visueel contrasterende streep aan van 4cm tot 5cm (of maximaal 6,5cm) over de voorrand van de aantrede van een trede, over de volle breedte van de trede, met de LRV van het lichtere oppervlak  $\geq 50$  punten, (verschil in LRV  $\geq 60$  punten). De visueel contrasterende streep mag maximaal 1cm lager op het stootbord terugkeren. De visuele indicator op de aantrede mag maximaal 1,5cm vanaf de voorkant van de neus terug liggen.

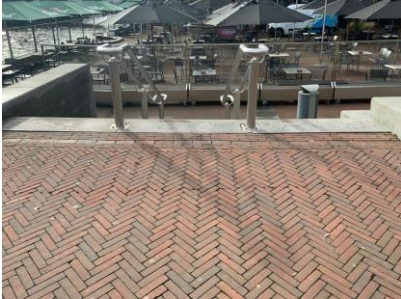
## Het Rijnplein - Trap

**11. De trap bevindt zich in de directe verplaatsingslijn en er ontbreekt een tactiele indicator.**

Hierdoor is er valgevaar voor met name bezoekers met een visuele beperking.

Realiseer een tactiele indicator op het loopoppervlak bij de toegang bovenaan de trap.

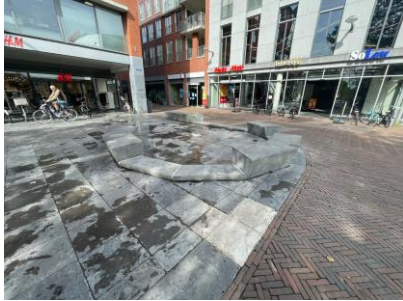
## Het zitbankje in het Rijnplein - Zitbankjes elke 200m

**12. Er zijn onvoldoende of geen zitbankjes met rug- en armleuningen.**

Hierdoor hebben bezoekers die slecht ter been zijn onvoldoende steun bij het zitten en opstaan.

Zorg ervoor dat minimaal 5% van de zitbankjes voor bezoekers (bij minder dan 20: minimaal 1) zitbankjes zijn met rug- en armleuningen. De zitbankjes dienen een zithoogte te hebben tussen 45 en 50cm.

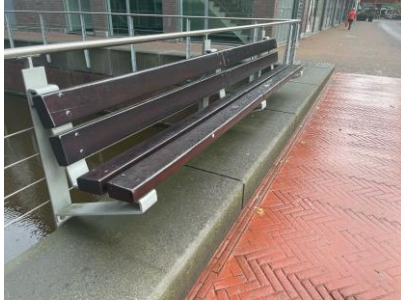
## Het zitbankje in de Castellumstraat - Zitbankje

### 13. Het zitbankje heeft geen armleuningen.

Hierdoor hebben bezoekers die slecht ter been zijn onvoldoende steun bij het gaan zitten en opstaan.

Zorg ervoor dat de zitbank rug- en armleuningen heeft. De zitbank dient een zithoogte te hebben tussen 45 en 50cm.

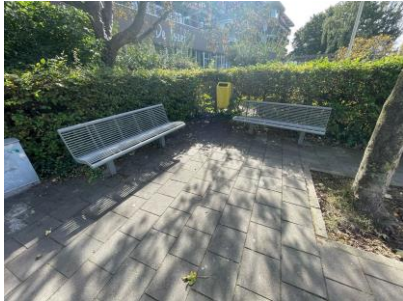
## Het zitbankje in de Hoflaan - Zitbankje

### 14. Het zitbankje heeft geen armleuningen.

Hierdoor hebben bezoekers die slecht ter been zijn onvoldoende steun bij het gaan zitten en opstaan.

Zorg ervoor dat de zitbank rug- en armleuningen heeft. De zitbank dient een zithoogte te hebben tussen 45 en 50cm en een zitdiepte tussen 40 en 45cm.

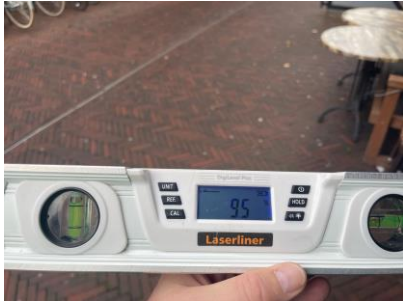
## De Julianastraat

**15. Er bevindt zich een dwarshelling op de route met een zijwaarts stijgingspercentage tussen de 4 en 10%.**

Hierdoor is de route voor bezoekers met een rolstoel of rollator lastig te gebruiken omdat ze naar de zijkant rollen.

Onderzoek de mogelijkheden om een gelijklopende vloer/bestrating aan te leggen. Indien dit niet mogelijk is, realiseer een vloer/bestrating met een stijgingspercentage van maximaal 2% (1:50).

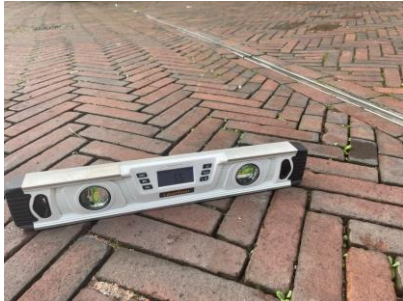
## Het Rijnplein

**16. Er bevindt zich een dwarshelling op de route met een gemiddelde zijwaartse stijgingspercentage van 5%.**

Hierdoor is de route voor bezoekers met een rolstoel of rollator lastig te gebruiken omdat ze naar de zijkant rollen.

Onderzoek de mogelijkheden om een gelijklopende vloer/bestrating aan te leggen. Indien dit niet mogelijk is, realiseer een vloer/bestrating met een stijgingspercentage van maximaal 2% (1:50).

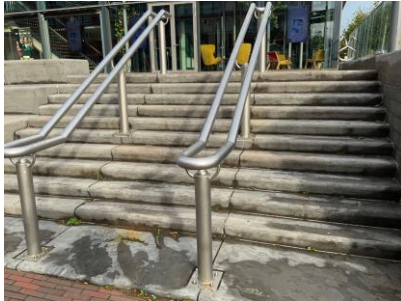
## Het Rijnplein - Trap

**17. De verhouding tussen de aantrede en de optrede van de trap voldoet niet aan de norm.**

Hierdoor kunnen bezoekers die slecht ter been zijn en bezoekers met een visuele beperking de trap lastig of niet gebruiken.

Zorg ervoor dat de aantrede en de optrede (over de gehele breedte van de trede) voldoen aan de formule:  $1 \times \text{aantrede} + 2 \times \text{optrede} = \text{minimaal } 60\text{cm en maximaal } 70\text{cm}.$

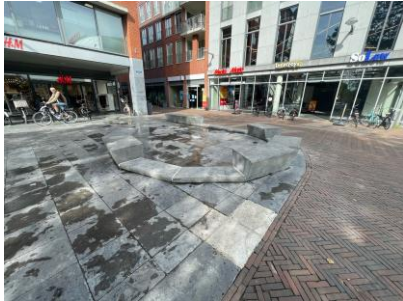
## Het zitbankje in het Rijnplein - Zitbankjes elke 200m

**18. Er zijn onvoldoende of geen zitbankjes met rug- en armleuningen.**

Hierdoor hebben bezoekers die slecht ter been zijn onvoldoende steun bij het zitten en opstaan.

Zorg ervoor dat minimaal 5% van de zitbankjes voor bezoekers (bij minder dan 20: minimaal 1) zitbankjes zijn met rug- en armleuningen. De zitbankjes dienen een zithoogte te hebben tussen 45 en 50cm en een zitdiepte tussen 40 en 45cm.

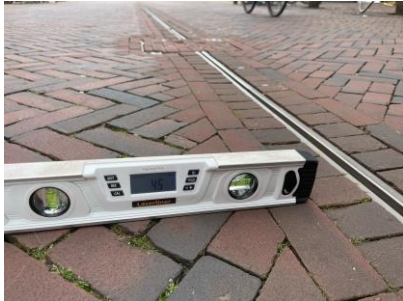
## De Pieterdoelmanstraat

**19. Er bevindt zich een dwarshelling op de route met een zijwaarts stijgingspercentage van gemiddeld 4%.**

Hierdoor is de route voor bezoekers met een rolstoel of rollator lastig te gebruiken omdat ze naar de zijkant rollen.

Onderzoek de mogelijkheden om een gelijklopende vloer/bestrating aan te leggen. Indien dit niet mogelijk is, realiseer een vloer/bestrating met een stijgingspercentage van maximaal 2% (1:50).

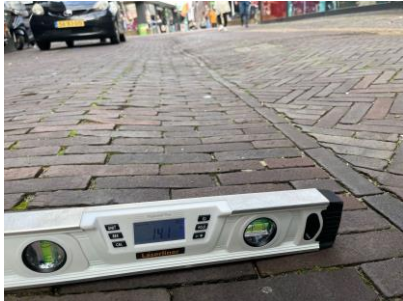
## De Raadhuisstraat

**20. Er bevindt zich een dwarshelling op de route met een gemiddelde zijwaartse stijgingspercentage tussen de 5 en 14%.**

Hierdoor is de route voor bezoekers met een rolstoel of rollator lastig te gebruiken omdat ze naar de zijkant rollen.

Onderzoek de mogelijkheden om een gelijklopende vloer/bestrating aan te leggen. Indien dit niet mogelijk is, realiseer een vloer/bestrating met een stijgingspercentage van maximaal 2% (1:50).

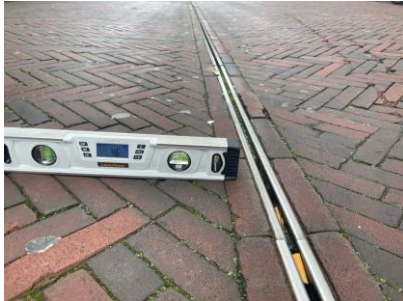
## De Kerkstraat

**21. Er bevindt zich een dwarshelling op de route met een zijwaarts stijgingspercentage van 5%.**

Hierdoor is de route voor bezoekers met een rolstoel of rollator lastig te gebruiken omdat ze naar de zijkant rollen.

Onderzoek de mogelijkheden om een gelijklopende vloer/bestrating aan te leggen. Indien dit niet mogelijk is, realiseer een vloer/bestrating met een stijgingspercentage van maximaal 2% (1:50).

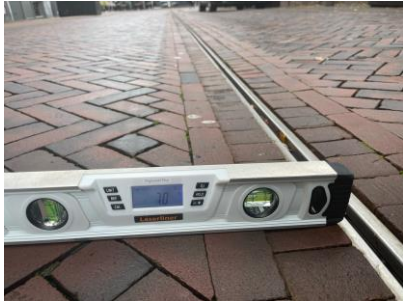
## De Castellumstraat

**22. Er bevindt zich een dwarshelling op de route met een zijwaarts stijgingspercentage van 5%.**

Hierdoor is de route voor bezoekers met een rolstoel of rollator lastig te gebruiken omdat ze naar de zijkant rollen.

Onderzoek de mogelijkheden om een gelijklopende vloer/bestrating aan te leggen. Indien dit niet mogelijk is, realiseer een vloer/bestrating met een stijgingspercentage van maximaal 2% (1:50).

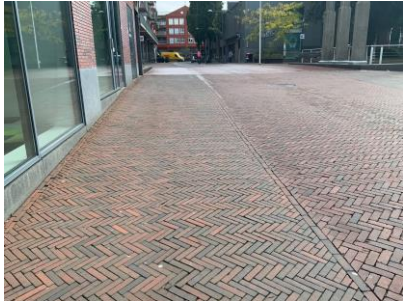
## De Castellumstraat - Hellingbaan

### 23. De hellingbaan heeft een stijgingspercentage van 7%.

Hierdoor is de hellingbaan niet/lastig te gebruiken voor bezoekers met een scootmobiel, rolstoel of rollator en voor bezoekers die slecht ter been zijn.

Realiseer bij voorkeur een platformlift, plateaulift of kooilift. Neem hiervoor contact met ons op. Wij voorzien u dan van de juiste richtlijnen en aandachtspunten voor het realiseren van een lift.

Indien het realiseren van een lift niet mogelijk is, realiseer dan een stabiele, nagelvaste hellingbaan met anti-slip, die 300kg kan dragen, ten minste één stabiele vrij omvatbare leuning tussen 85 en 95cm (gemeten loodrecht van voorkant aantrede tot bovenzijde leuning) en een stijgingspercentage heeft van maximaal 5%. Indien er voor of na de hellingbaan moet worden gedraaid, dan is er op deze plek een gebruiksvlak van 150 x 120cm (l x b). Bij elke 50cm hoogteverschil moet er een uitrustplek zijn (een horizontaal vlak met een lengte van ten minste 150cm). De hellingbaan moet over de gehele lengte een vrije breedte hebben van minimaal 120cm en aan beide zijden een borstwering met een hoogte van minimaal 90cm. Indien het hoogteverschil zich bij een deur bevindt, dan is de vrije doorgangsbreedte van de hellingbaan of drempelhulp tenminste gelijk aan de vrije doorgangsbreedte van de deur.

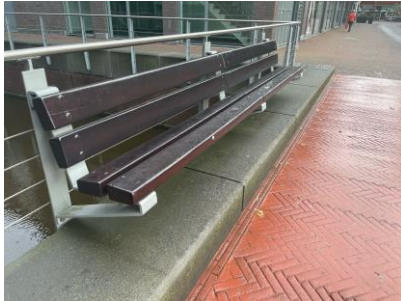
## Het zitbankje in de Castellumstraat - Zitbankje

### 24. Het zitbankje heeft geen armleuningen.

Hierdoor hebben bezoekers die slecht ter been zijn onvoldoende steun bij het gaan zitten en opstaan.

Zorg ervoor dat de zitbank rug- en armleuningen heeft. De zitbank dient een zithoogte te hebben tussen 45 en 50cm en een zitdiepte tussen 40 en 45cm.

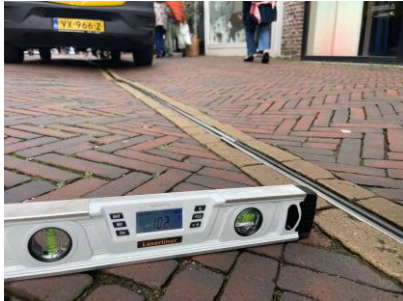
## De van Mandersloostraat

25. Er bevindt zich een dwarshelling op de route met een gemiddelde zijwaartse stijgingspercentage tussen 5 en 10%.

Hierdoor is de route voor bezoekers met een rolstoel of rollator lastig te gebruiken omdat ze naar de zijkant rollen.

Onderzoek de mogelijkheden om een gelijklopende vloer/bestrating aan te leggen. Indien dit niet mogelijk is, realiseer een vloer/bestrating met een stijgingspercentage van maximaal 2% (1:50).
