## Aanbruggen Koningin Julianabrug Alphen aan den Rijn

*College presentatie schade onderzoek*

*23 november 2021*

# Aanbruggen Koningin Julianabrug presentatie

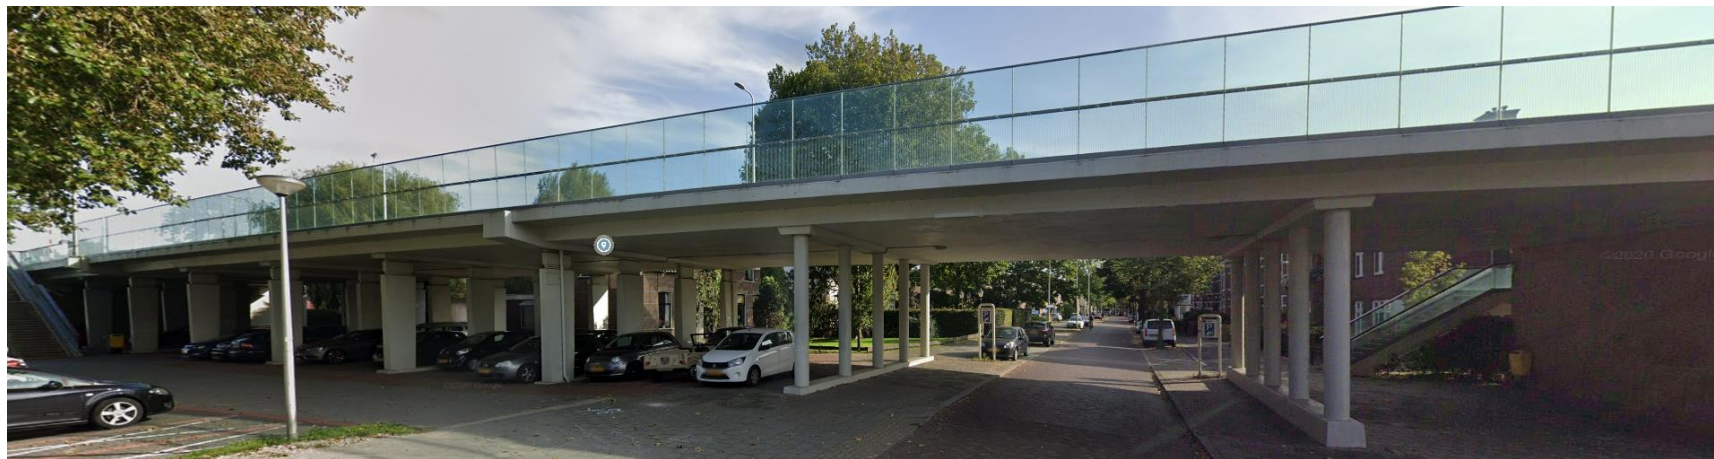
# Westelijke betonnen aanbrug

In de westelijke aanbrug is geen schade vastgesteld.

Aan de westzijde is geen schade vastgesteld aan het beton of aan de wapening van de aanbruggen.
