## Mening Stichting Waakhond over het concept nazorgplan Coupépolder.

Datum 12-07-2021

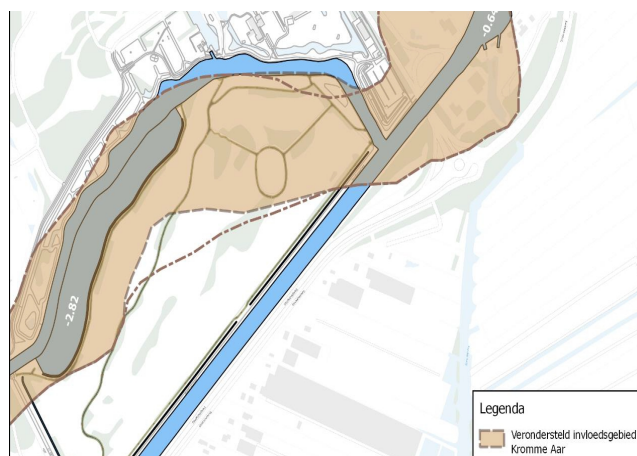
**Onderstaand figuur (links) geeft de geulafzetting aan van de Kromme Aar in de 10 meter dikke kleilaag Kwel in de Zegerplas**

Aan de noord- en westzijde is men op 8 juni 2017 met bemalen van de ringdrainage gestopt. Onder dit gedeelte van de Coupépolder zit onder het stortmateriaal geen 10 meter dikke kleilaag maar veen en zandlagen in de oude bedding van de Kromme Aar. Hier is de druk op het bentoniet veel kleiner omdat het hier via de oude onderwaterbodems van de Kromme Aar horizontaal kan afstromen.

Het is niet bekend of die oude Kromme Aar bedding geheel door de 10 meter dikke kleilaag heen is gegaan. Uit boringen in 1995 bleek dat hier en daar het onderste deel van de kleilaag nog intact was. Het grondwater in het zandpakket onder de 10 meter dikke kleilaag gaat van west naar oost. Dit in tegenstelling met het grondwater in de geulafzetting.

Het grondwater in de geulafzetting zit als het ware gevangen tussen de muren van het omliggende kleipakket en de damwanden aan de noord en oostkant. Voor een deel gaat het grondwater verticaal naar het onderliggende zandpakket maar het grootste deel zal nu het niet meer door de ringdrainage wordt opgevangen de weg van de minste weerstand volgen en horizontaal naar de Zegerplas afvloeien.
